Ani Çevresi ve Dönemi

28 Eylül-5 Ekim 2013
Kars, Türkiye

Risk Değerlendirmesi Matrisi

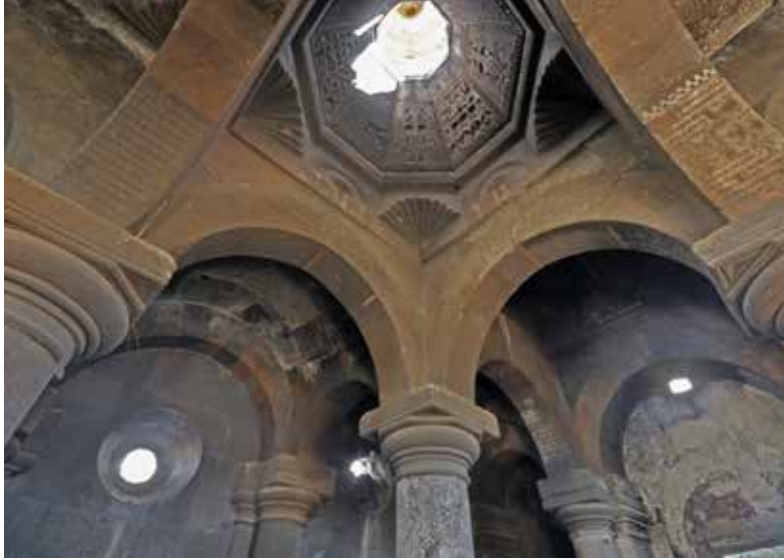
Manastırın daha 20. yüzyılın başlarında onarıma ihtiyacı bulunmaktaydı. On yıllar boyunca süren doğal aşınmanın, duvarlardaki vandalizmin ve izinsiz kazıların sonucunda yapı günümüzde harap haldedir.

Matris 1. Grup: Acil müdahale gerektiriyor. Kompleksin daha küçük bazı yapıları yok olmuş, diğer yapılarınsa acil ve kapsamlı sağlamlaştırma ve restorasyon çalışmalarına ihtiyacı vardır.

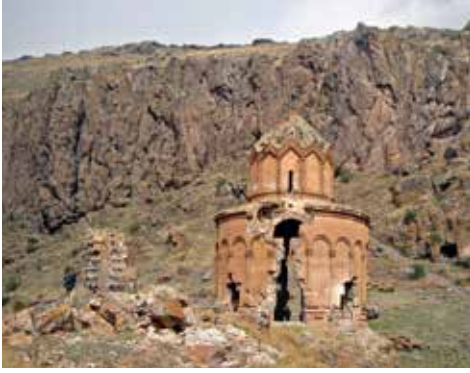
Alanda kaçak kazılara, kilisenin içinde ise ateş yakıldığına dair izlerin yanı sıra duvarlarda çok sayıda graffiti bulunmaktadır.

Matris 1. Grup: Acil müdahale gerektiriyor. Mevcut durumda yapı, turistik de dâhil olmak üzere, herhangi bir amaçla ziyaret için güvenli değildir ve anıta erişim yasaklanmalıdır. Yapıyı sağlamlaştırmak için acil önlemlerin alınması ve daha kapsamlı restorasyon çalışmalarının başlatılması gerekmektedir. Daha detaylı açıklama için bkz. Ek A: Khtzkonk Manastırı Değerlendirmesi.

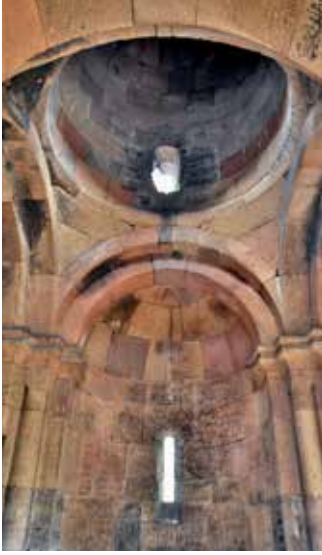
Yapıların durumu yakın geçmişte hızla kötüye gitmiştir. Yapılar henüz 20. yüzyılın başlarında bugünkü hallerinden bir hayli iyi durumdaydı. Her ne kadar çatı sağlam ve yapı ayakta olsa da, duvarların alçak kısımlarının tamamen yıkılmış olduğu batı ve güney cepheleri de dâhil olmak üzere, yapıda ciddi hasarlar bulunmaktadır. Kilisenin güneybatısında bulunan manastır yapılarından yalnızca duvarlar kısmen korunabilmiştir.

Matris 1. Grup: Acil müdahale gerektiriyor. Kilisenin acil restore edilmeye ihtiyacı vardır. Yapıda kalıcı onarımlar gerçekleşene dek, acil bir önlem olarak, taşıyıcı duvarların eksik olduğu yerlerde taşıyıcı sistem payandalarla desteklenmelidir. Kompleksin diğer anıtlarının da korunması gerekmektedir.

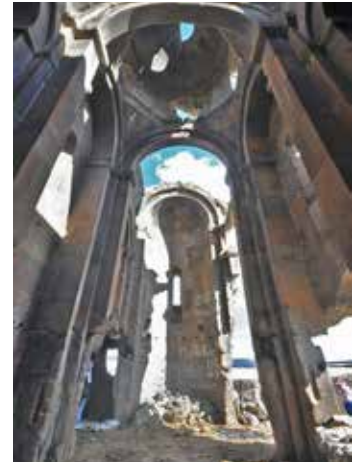
Yapının durumu tehlike arz etmektedir. Güney ve doğudaki taşıyıcı duvarlarda ciddi hasar bulunmakta ve beşik tonozla örtülü kare mekânı tamamen çökmüş durumdadır. Yüzeylerde grafitilerin yanı sıra küçük delikler bulunmaktadır. Bu delikler, duvarlara ateş edilmiş olduğu izlenimini uyandırmaktadır. Alanın daha önce hayvan barınağı/ahır olarak kullanıldığına dair de belirtiler görülmektedir.

Matris 1. Grup: Acil müdahale gerektiriyor. Anıtın kapsamlı bir restorasyona ihtiyacı bulunuyor. Acil bir önlem olarak, daha kalıcı onarımlar yapılana dek taşıyıcı duvarların eksik olduğu yerlerde yapı payandalarla desteklenmelidir.

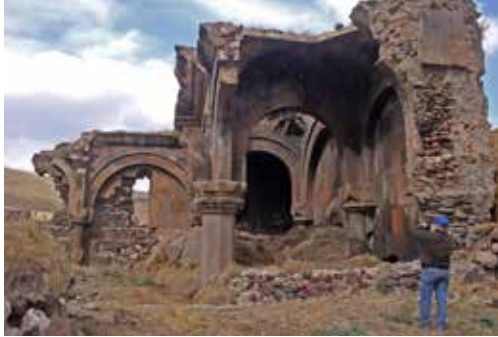
20. yüzyılın başlarına ait fotoğraflarda, manastır binalarından oluşan büyük kompleksin tümü ayakta ancak hasarlı durumda görünmektedir. Ne var ki 20. yüzyılın ortalarından bugüne, yapıların çoğu giderek tahribata uğramış ve yok olmuşlardır. Hâlihazırda özgün yapılardan yalnızca biri, Küçük Kozluca Kilisesi, kısmen korunmuş durumdadır. Altı dilimli bir kubbesi bulunan bu kilisenin neredeyse bütün çatı örtüsü yok olmuş ve dış cephedeki taş blokların neredeyse tamamı çalınmış, ancak yapı ayakta kalmıştır. Kompleksin ana yapısı olan Surp Asdvadzadzin Manastırı'ndan doğu ve kuzey duvarlar ile iki sütun ve jamatunun doğu nefinin tavanı, yapının özgün tasarımını anlayabilmemizi sağlayacak şekilde, günümüze ulaşabilmiştir.

Matris 2. Grup: Acil olmamakla birlikte ileride müdahale ihtiyacı olasıdır. Küçük Kozluca Kilisesi ve kompleksin ana kısmındaki jamatun acilen restore edilmelidir.

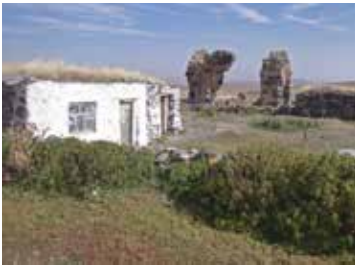
Yapı harabe halindedir ve günümüze ulaşmış yapı parçaları tehlike arz etmektedir. Yine de zemin planı ve haç kollarının biçimi ayırt edilebilmektedir. Kalıntılar arasında kısmi olarak pencere kemer alınlarının işlemeli parçaları görülebilir.

Matris 2. Grup: Acil olmamakla birlikte ileride müdahale ihtiyacı olasıdır. Harabe halindeki kilise için muhafaza çalışması gerekmektedir.

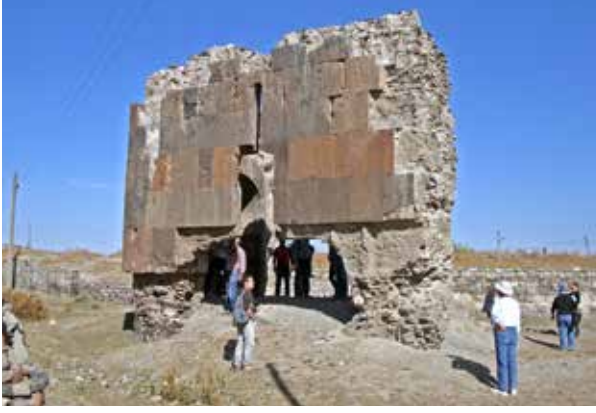
Tehlike arz eden yapıdan geriye yalnızca iki duvarın kısımları kalmıştır.

Matris 2. Grup: Acil olmamakla birlikte ileride müdahale ihtiyacı olasıdır. Kiliseden geriye kalan kısımlar için koruma çalışması yapılmalıdır. Acil bir önlem olarak, daha kalıcı onarımlar yapılana dek taşıyıcı duvarların eksik olduğu yerlerde yapı payandalarla desteklenmelidir. Günümüze ulaşan kısımların ölçüleri alınmalı ve ayrıca alanda arkeolojik kazı yapılmalıdır.

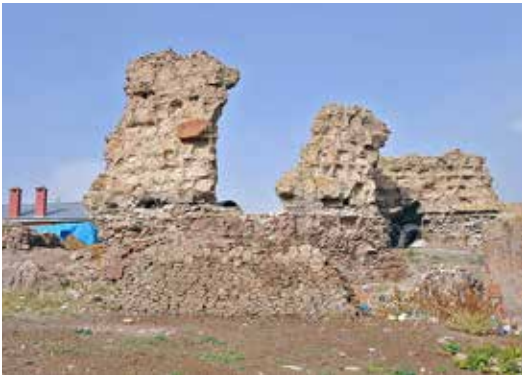
Kilise, 19. yüzyılın sonlarındaki bir depremde kısmen hasar görmüş, daha sonra, muhtemelen 1950'lerde tamamen yıkılmıştır. Geriye kalan az sayıdaki parça da kasabalılar tarafından yağmalanmıştır. Mevcut durumda, yalnızca tek bir duvarın moloz taş örgüsü ayakta. Bu kalıntı da tavuklara ve kasabalıların bazı eşyalarına ev sahipliği yapmaktadır. Ayrıca kaçak kazılar hakkında hikâyeler anlatılmakta ve bu kazıları doğrulayan işaretler bulunmaktadır.

Matris 2. Grup: Acil olmamakla birlikte ileride müdahale ihtiyacı olasıdır. Eskiden kilisenin bulunduğu alan kasabalıların kullanımından arındırılmalı ve yapıda arkeolojik incelemeler yapılmalıdır. Kilise kalıntılarının hassas bir koruma çalışmasına ihtiyacı vardır. Acil önlem olarak, daha kalıcı onarımlar yapılana dek taşıyıcı duvarların eksik olduğu yerlerde yapı payandalarla desteklenmelidir.

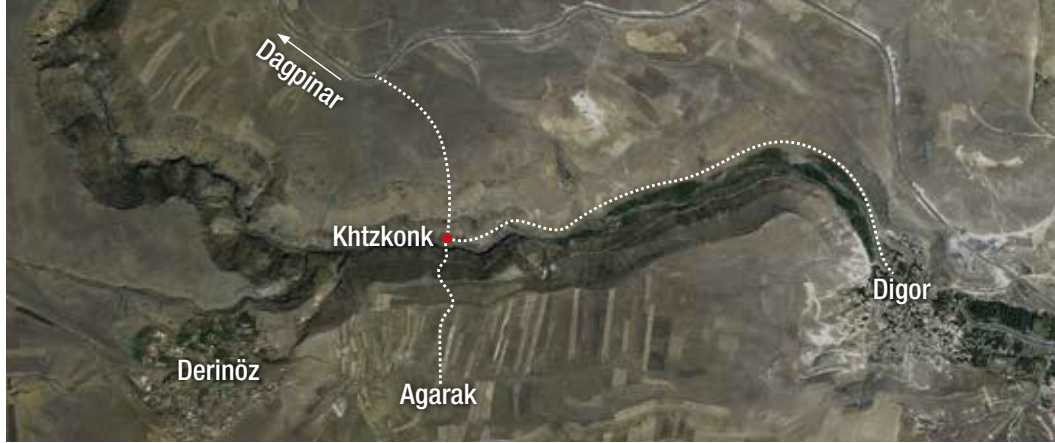
GÖRSEL 1

Mevcut durumda Khtzkonk'a araçla ulaşım mümkün değildir, ancak alana ulaşmak için üç ayrı yol kullanılabilir (Görsel 1). İlk seçenek Digor merkezinden yola çıkarak vadi içinden batı yönünde yaklaşık 4,5 km yürümektir. Bu yolun ilk yarısı tarlalardan geçerken, kalan kısmı vadinin sağ yamacının üzerinde devam eder. Tarlalık alanda yol ya da patika yoktur. İkinci seçenek, Dagpınar ve Digor arasındaki yoldan başlayan bir dağ patikasını izlemektir. Dağda yukarı doğru ilerleyen patika zar zor seçilmektedir ve yer yer dağdan düşmüş taşlarla kapanmış durumdadır. Erişim zorluğu derecesi orta ve üzeri olarak tariflenebilir. Ulaşım mevsim şartlarına göre de kısıtlanabilmektedir. Son seçenek ise alana, güneyindeki tarihi Agarak yerleşiminden ulaşmaktır. Bu yoldan iniş daha güçtür, ancak toplam yolculuk süresi ciddi anlamda kısalmaktadır.

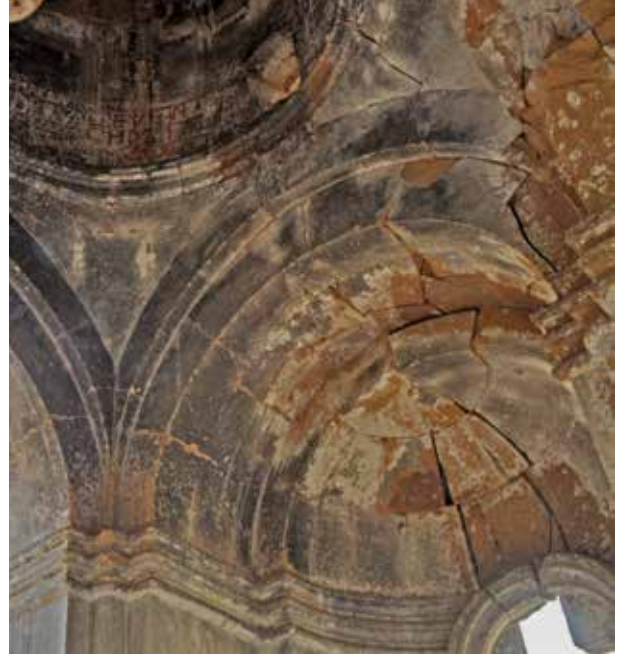
GÖRSEL 8

Surp Sarkis'in iç mekânındaki dekoratif plan, cephelerin pencereler hizasındaki kısmını da kapsamaktadır. Bu kısım bir dizi pencere kemeri tarafından kesintiye uğratılan, aralıksız ve oldukça çıkık bir kornişle süslenmiştir (Görsel 8). Bu kemerler, dış mekândaki kemer dizileri ve sütun başlıklarıyla aynı bezeme üslubuna sahiptir. Ancak bu kemerlerin oturduğu iki paye, kilisenin iç mekânının zemin seviyesine kadar inmez. Bunlar daha ziyade, duvarın ortasında bir yükseklikte sonlanan asılı kemerler niteliğindedir. Şüphesiz ki bu çarpıcı bir görsel özellik olup dikkatleri yalnızca pencerelere değil, kiliseyi çevreleyen etkileyici manzaraya da çekmek için bilinçli olarak kullanılmıştır.

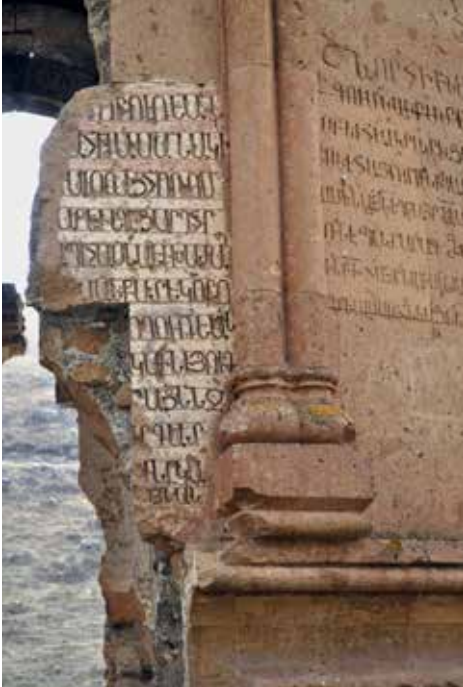
GÖRSEL 9

Khtzkonk'un dış cephesi, yapının geçirdiği birçok onarımın ve manastıra yapılmış çok sayıda ki bağışın kaydedildiği yazıtlarla kaplıdır (Görsel 9). Bu metinler bölgedeki ayrıcalıklı zümrenin

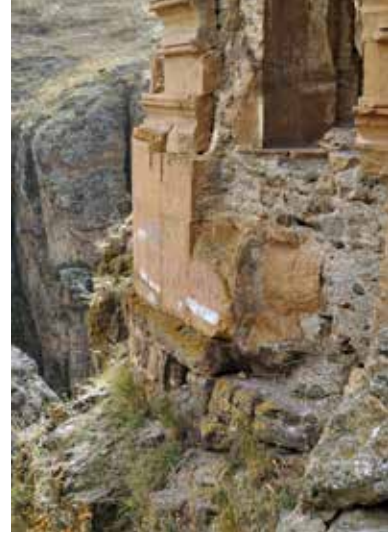
GÖRSEL 11

Üç sıra taştan oluşan temel, doğu tarafından açıktır ve yapının doğal kayaya oturduğunu göstermektedir (Görsel 11). Eski dönemlerde, deprem bölgelerinde çalışan yapı ustalarının, temel duvarlarının depremde rezonansa girmesini engellemek için bunları doğrudan kaya zemine dayamaktan kaçınmaları, alışlageldik bir uygulamaydı. Bu üç sıra taş dizisinin, Roma, İyon ve Bizans

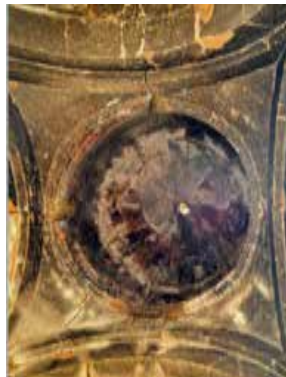
GÖRSEL 15

Yonca yapraklarına denk gelen dört çatlaktan üçü kubbe eteğine erişmişse de, henüz kubbeye yayılmamıştır (Görsel 15). İç mekânda, alttaki dairesel planlı mekânın alt kotlarındaki taşların bazıları eksiktir (Görsel 16). Kubbenin tepe noktasında bir delik bulunmaktadır. Ayrıca her yonca yaprağı bölümünün üzerindeki tonozların tepe noktasındaki bazı taş birimlerin gevşemiş olduğu ve düşme riski bulunduğu tespit edilmiştir (Görsel 17).

- Yonca yapraklarındaki dikey çatlakların ve alttaki dairesel planlı mekânın yıkılmış durumdaki alt kotlarının ele alınması,
- Yapısal sabitleme ve güçlendirme çizimlerinin hazırlanması.

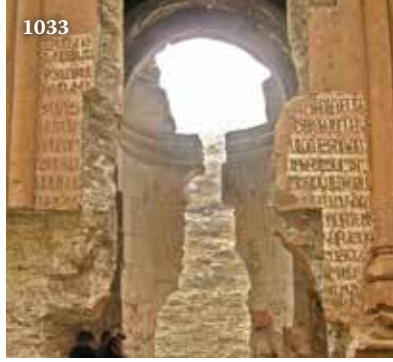
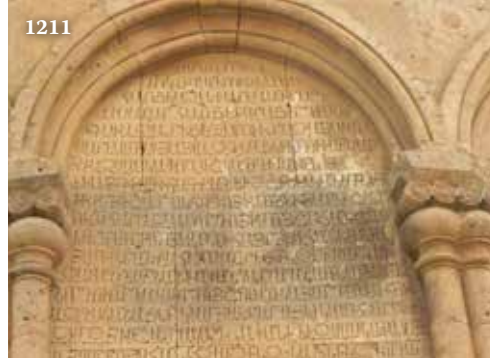
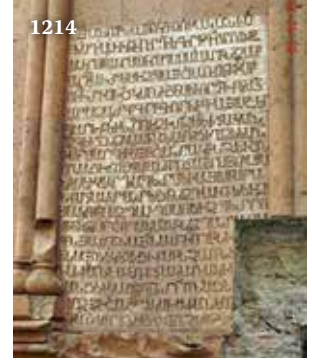
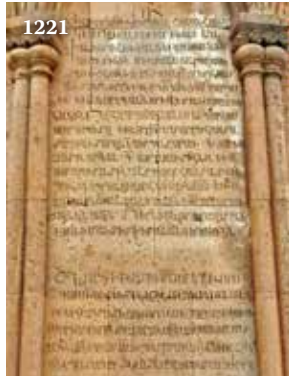
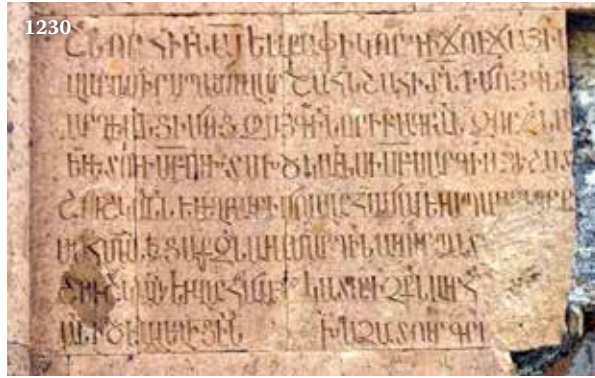
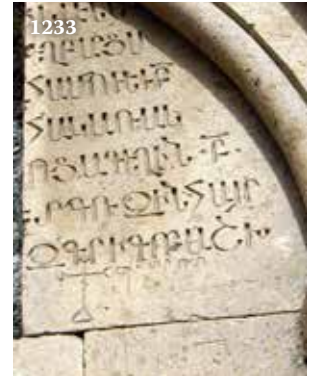
GÖRSEL 18-24

Mevcut durumda Surp Sarkis Kilisesi'nin duvarlarında görünür durumda, kısmen ya da tümüyle korunabilmiş yalnızca sekiz adet yazıt bulunmaktadır. Bu yazıtlar şu tarihleri taşımaktadır: 1033, 1153, 1211, 1214, 1221, 1230, 1233 ve 1240 (Görsel 18–24).

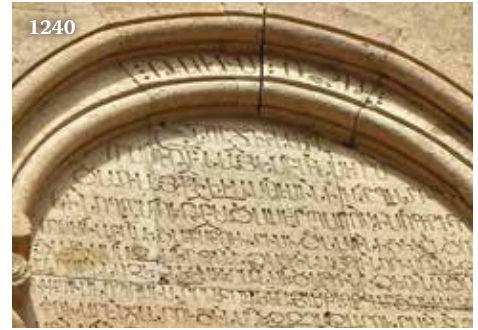
GÖRSEL 25

Bu yazıtların en eskisi, kilisenin banisi Vest Sarkis'e ait olup, üç Bizans imparatorundan patrikios, vest ve dük unvanlarını aldığı belirtmektedir. Yine bu yazıta göre, Aras Nehri kıyısında Vest Sarkis tarafından oluşturulmuş bahçe de, manastıra adanmıştır. Görsel 18'de görüldüğü üzere bu yazıttan geriye yalnızca her iki uçundan küçük kısımlar kalmıştır. Tam metin –eksik kısımlar kırmızıyla belirtilmiş şekilde – Görsel 25'te görülebilir.
